tatra 2 603
model 1966

Dodatek k příručce pro řidiče automobilu Tatra 603 model 1966

D o d a t e k k p ř í r u č c e p r o ř i d i č e
a u t o m o b i l u T 2 - 6 0 3 - m o d e l 1 9 6 6

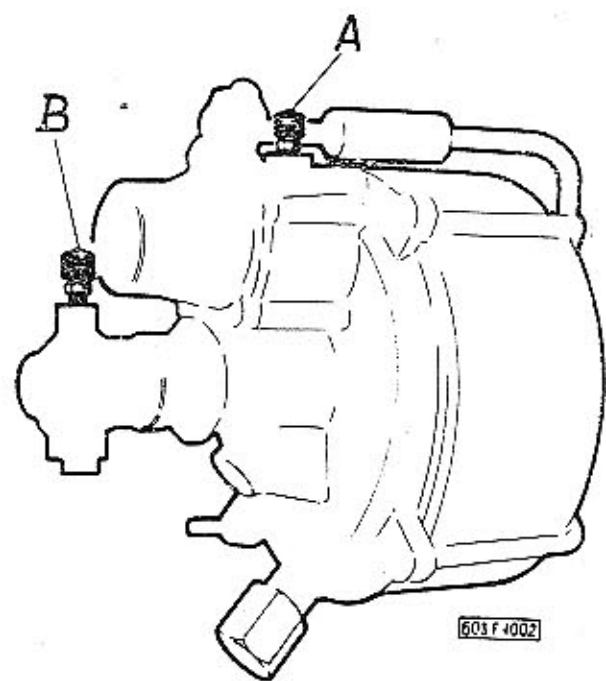
1. Odvzdušňujeme nejprve šroubkem na posilovači označeným na obrázku písmenem **A**.
2. Odvzdušníme šroubkem na posilovači **B**.
3. Odvzdušníme brzdové válečky zadních kol.
4. Odvzdušníme brzdové válečky předních kol.
5. Doplníme chybějící kapalinu do zásobní nádoby pod kapotou.
6. Znovu provedeme odvzdušnění posilovače brzd šroubky **A** a **B** tak, až vytéká čistá kapalina bez vzduchových bublinek.

Posilovač ATE T50/12 je namontován na karosérii v prostoru převodovky, na levé straně a je uchycen držáky. Je přístupný otvorem za zadními sedadly, společným i pro přístup k převodovce. Je připojen hadičkou na sací potrubí motoru a potrubím připojen k brzdovému systému.

Doplňte ke stati odvzdušňování brzd: Na některých vozech T 2-603 je montován podtlakový posilovač hydraulických brzd ATE T50/12.

Odvzdušňování provádíme stejným způsobem jak je popsán v PPR, list 70-72, pouze musíme dodržet tento postup prací:

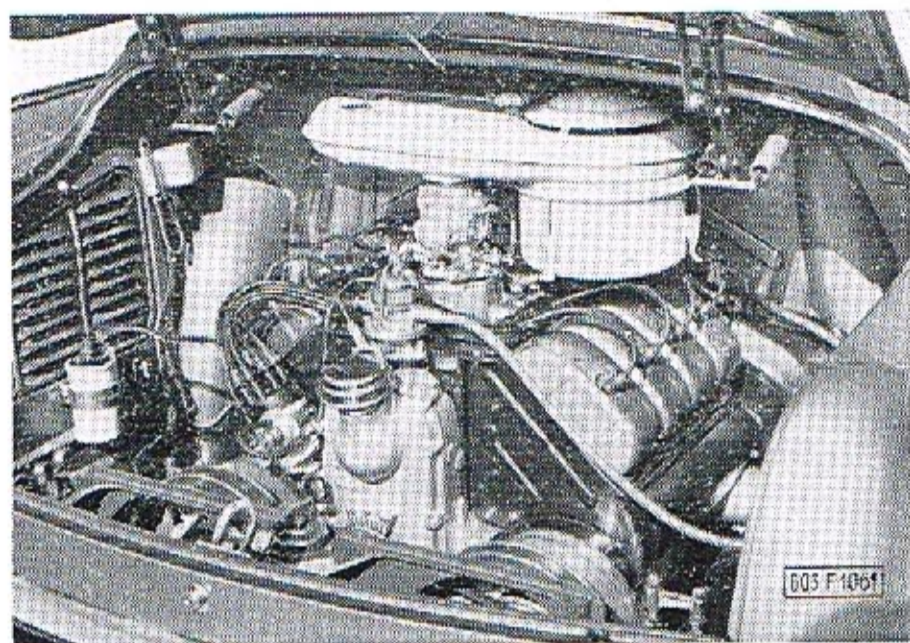
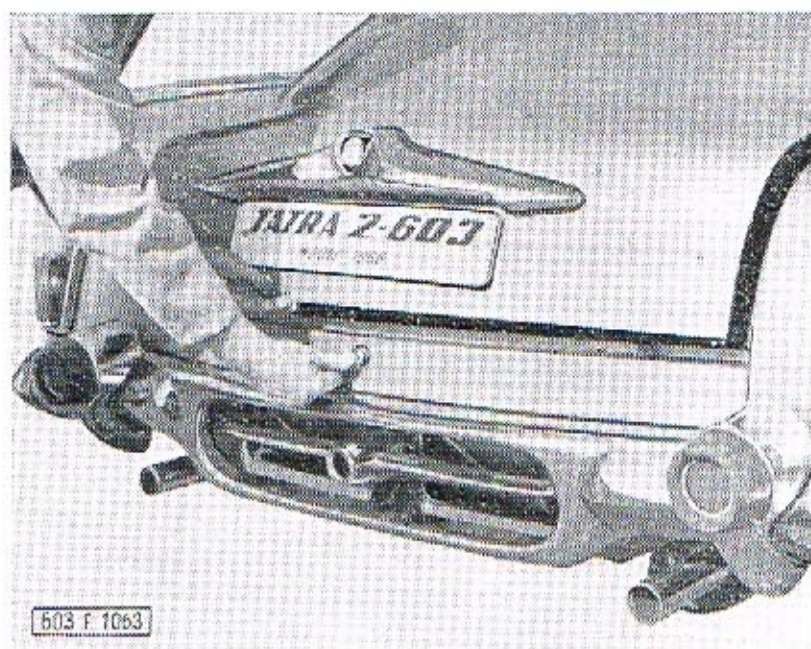
Pohled na motor 603 H ve vozidle
